# Kirchliche Denkmalpflege im Bistum Fulda

## Jahresbericht 2018

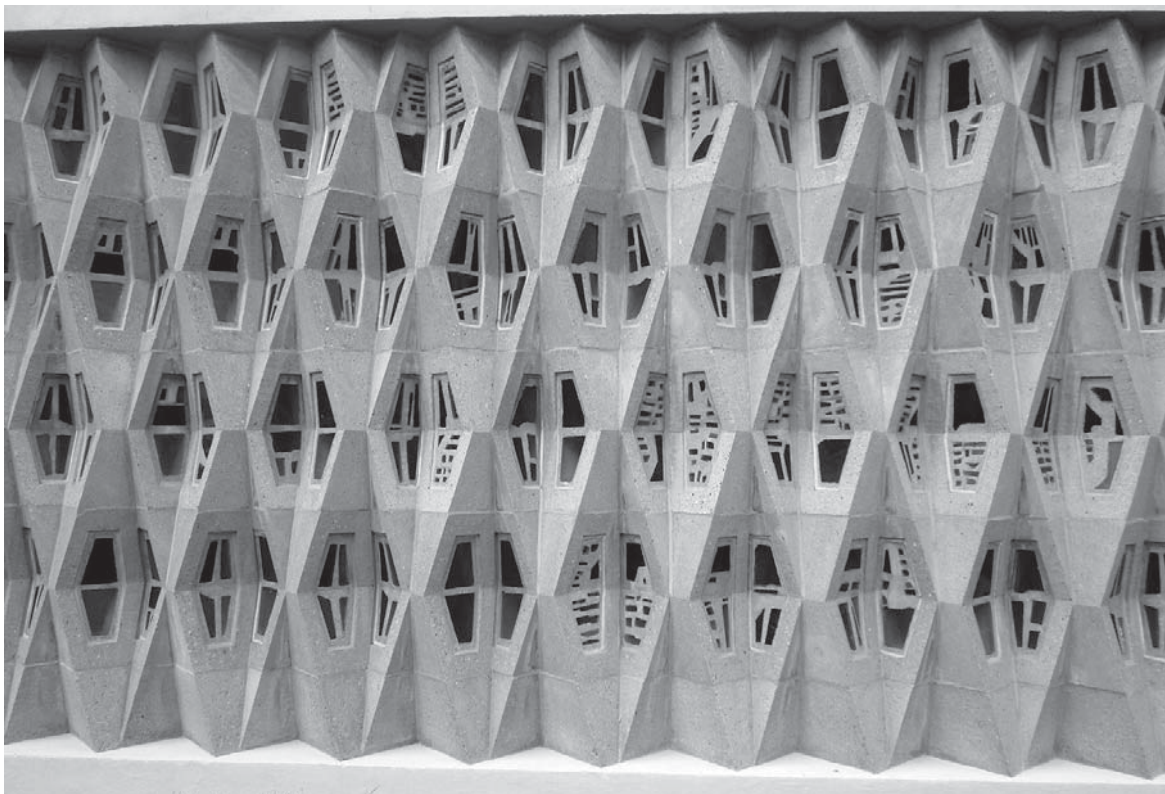
Abb. 1: Betonverglasung. Zu den Heiligen Aposteln, Eschwege

Aufgrund der Schäden, die an den Betonglaselementen durch eine zu ge-

ringe Betonüberdeckung der Armierung und Verwitterung entstanden sind, wurden die Betonfenster und die Sichtbetonflächen in zwei Abschnitten saniert: Im ersten Bauabschnitt wurde eine Hälfte der Ostfassade mittels eines Dampfstrahlgerätes gereinigt. Die defekten Fugen wurden herausgearbeitet und neu vermörtelt. Die sichtbaren Betonabplatzungen wurden freigestemmt, die Eisen entrostet und bei Endeisen entsprechend gekürzt. Die Oberfläche der Reparaturmörtel wurde durch Zugabe angepasster Körnungen und durch eine Nachbearbeitung an den Bestand angepasst. Die Betonflächen wurden nur im Bereich der beschädigten

Flächen behandelt, die restliche unbeschädigte Fläche wurde lediglich gereinigt. Eine Beschichtung wurde nur am Sockel aufgebracht. Defekte Glas-elemente wurden durch 2,5 cm starke Dallgläser, die in Beton eingegossen wurden, ersetzt.

Im zweiten Bauabschnitt wurden auf der Ost- und Westseite nur die augenscheinlich losen und gerissenen Fugen ausgeräumt und durch neuen Fugenmörtel im gleichen Material wie im ersten Bauabschnitt ersetzt. Auch hier wurden die Betonflächen nur im Bereich der beschädigten Fläche behandelt und die restliche unbeschädigte Fläche nur gereinigt. Eine Beschichtung wurde ebenfalls nur am Sockel aufgebracht. Ferner muss die Fassade in diesem Bereich ein- bis zweimal im Jahr überprüft werden, inwieweit die alten Fugen sich verändern.

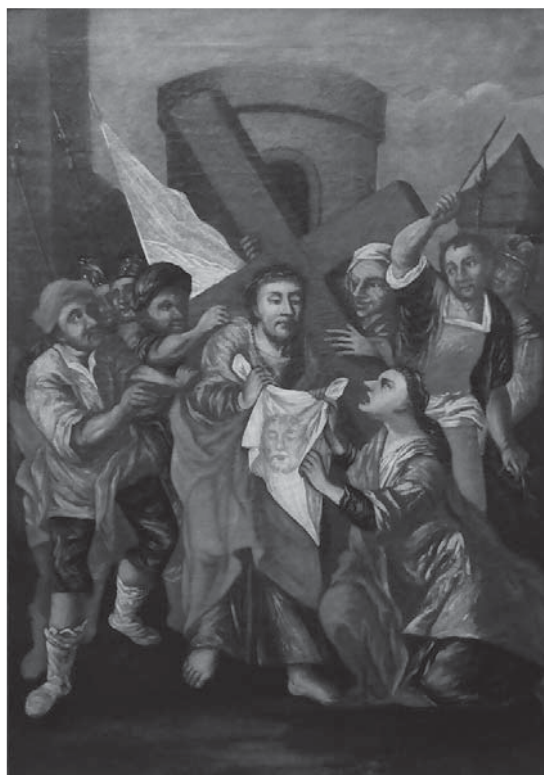
Abb. 2: Kreuzweg, VI. Station, Zella/Rhön

tung konserviert und restauriert. Zu den Kunstwerken der Kirche gehört der barocke Kreuzweg, der im hinteren Teil der Kirche hängt und als eines der letzten Objekte bei den umfassenden Maßnahmen bearbeitet wurde. Bei den 14 Kreuzwegstationen handelt es sich um Leinwandgemälde, die einen stark beschädigten und gealterten Erhaltungszustand vorweisen. Aus alten Dokumentationen geht hervor, dass die Leinwandgemälde zuletzt um 1969 bearbeitet wurden. Die Objekte wurden in diesem Zuge laut Dokumentation von 1969 mittels Kreidegrund auf ein Doubliergeewebe aufgeklebt und auf einen Spannrahmen mit den Maßen ca. 82 cm × 58 cm (H × B) aufgespannt. Das eigentliche Gemäldemaß wurde dabei leicht vergrößert. Die 14 Gemälde befinden sich in einem sehr unterschiedlichen Erhaltungszustand. Auf allen Gemälden liegt ein stark verbräunter Firnis, der in einigen Bereichen dicker, in anderen Bereichen dünner aufgetragen ist. Auffällig im Schadensbild sind stark krepierete Firnisbereiche, meist in den Gewändern der Dargestellten. Dort kann man kaum noch etwas von Farbe und Darstellung erkennen. Durch die vielen winzigen Sprünge im Materialgefüge des Überzugs bekommen diese Bereiche einen trüben, blinden Charakter. Großflächige Übermalungen liegen häufig im Bereich des Hintergrundes. Bei der ersten Kreuzwegstation ist die komplette linke Gemäldeseite stark übermalt. Alte Kittungen liegen unter den Übermalungen. Häufig liegt das Kittmaterial auch auf der angrenzenden originalen intakten Malerei. Bei dem Kittmaterial handelt es sich vermutlich um einen Ölkitt. Zwei Gemälde fallen aufgrund ihrer Unschärfe der Darstellung auf. Vermutlich fand hier eine zu „scharfe“ Reinigung mit-

Das Ziel der Restaurierung/Konservierung des Kreuzweges war, die Gemälde wieder im Originalmaß auf neuen Keilrahmen gespannt zu präsentieren. Im Zuge dessen sollte die Doublierleinwand abgenommen werden. Für die Doublierung gab es auch in der Vergangenheit offensichtlich keine Notwendigkeit. Wenige Gemälde wiesen nur kleine Risse oder Löcher auf, die mit Einzelfadenverklebungen oder Leinwandintarsien bearbeitet werden konnten. Somit hatte eine Abnahme der Doublierleinwand den Sinn, unnötigen Spannungen des Gemäldes entgegenzuwirken und eine größere Flexibilität der Leinwand wiederzuerlangen. Ebenso konnte das sehr hohe Gewicht der Objekte reduziert werden. Eine Randanstückung folgte nach Abnahme der Doublierleinwand, um die Gemälde

So wurden die Gemälde zunächst aus dem Zierrahmen gelöst und vom Spannrahmen abgespannt. Die Zierrahmen wurden ebenso wie die Rückseite der Gemälde trocken mittels Pinsel, Aka-pad und Sauger gereinigt. Die Doublierleinwand, die laut Dokumentation von 1969 mit Kreidegrund auf die Gemälderückseite aufgebracht wurde, konnte durch geringes Anfeuchten der Doublierleinwand mittels Schwamm von hinten in spitzem Winkel von der originalen Leinwand abgezogen werden. Verbleibende Reste auf der Gemälderückseite wurden mit Hilfe eines Schwamms angefeuchtet und mechanisch mit einem Kirsch-kernmesser reduziert. Im Randbereich der Gemälderückseite mussten umlaufend 5 cm von den Doublierrückständen freigelegt werden, um die nachfolgende Verklebung der Randanstückung in diesem Bereich zu gewährleisten. Dies erzielte man durch Befeuchten der Kreidegrundmasse mit Schwämmen und manueller Abnahme der angequollenen Masse mit dem Skal-

Vor Beginn der Firnisabnahme wurde die Gemälde-seite mit einem feuchten Blitz-Fix-Schwamm bearbeitet. Lose aufliegender Schmutz wurde entfernt. Löslichkeitsproben zur Firnis- und Übermalungsabnahme wurden zuvor unter dem Mikroskop durchgeführt. Ultraviolettes Licht wurde zu Kontrollzwecken während der Firnisabnahme sowie der Abnahme von Übermalungen eingesetzt. Die Abnahme des teils dicken, stark krepiereten sowie teils stark verbräunten Firnisses gestaltete sich als sehr zeitaufwendig. Der Firnis ließ sich mittels Lösemittel- und Lösemittelgemischen abnehmen. In vielen Bereichen wurde die Abnahme unter dem Mikroskop durchgeführt, um eine bessere Kontrolle zu gewährleisten. Ebenso wurden viele Bereiche mit den Lösemitteln angeweicht und danach mechanisch mit dem Skalpell abgenommen. Da sich die Gemälde in unterschiedlichen Erhaltungszuständen befanden, bedeutete dies von Objekt zu Objekt ein unterschiedliches Vorgehen. Die Abnahme von Übermalungen gestaltete sich ähnlich wie die Abnahme des Firnisses.

Fehlstellen in der Mal- und Bildschicht wurden mit einem pastigen Kitt (7%iger Hasenhautleim (20 g) und Champagnerkreide (60 g)) bearbeitet. Eine Vorleimung fand mit 3%igem Hasenhautleim statt. Ein Kitt auf Kunstharzbasis wurde im Randbereich des Gemäldes verwendet, wo alte Nagel-löcher gekittet werden mussten. Das Schleifen der Kittung erfolgte mit feuchtem Leder und Skalpell. Für die Vorretusche wurden Künstlergouache-farben verwendet. Eine abschließende, wasserunlösliche Lasur erfolgte nach Firnis-auftrag mit Aldehydfarben. Als Firnis fiel die Wahl auf Dammarfirnis in Terpentinöl. Um einen möglichst dünnen Firnis applizieren zu können, wur-
